# Icom IC-703

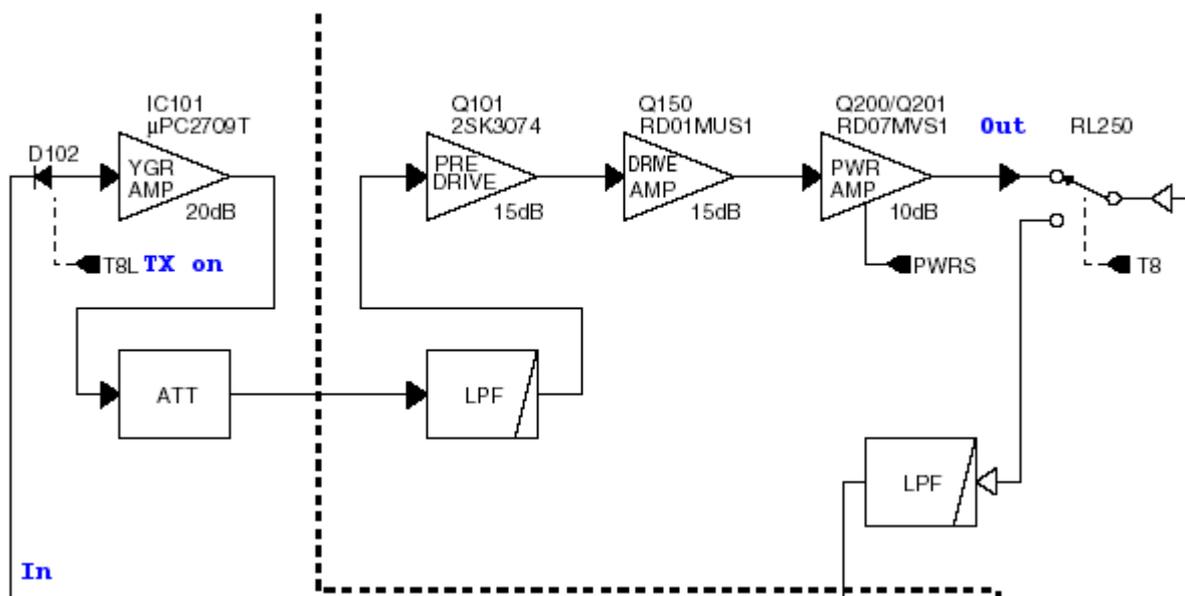
Zuerst schaut man sich das Blockschaltbild der Sendeendstufen mit den Treibern im Servicemanual näher an:

Die Schaltung teilt sich an der gestrichelten Linie in 2 Platinen auf. Misst man die Endstufen Q200/Q150/Q101 durch, stellt man fest, das diese die jeweils geforderte Verstärkung erreichen und korrekt mit Spannung versorgt sind. Hieran liegt es also nicht. Einzig die Ansteuerung ist um 30dB zu gering. Auf der zweiten Platine misst man kurz das Dämpfungsglied ATT durch, damit war aber auch alles in Ordnung. Der Fehler musste also noch weiter vorne liegen.

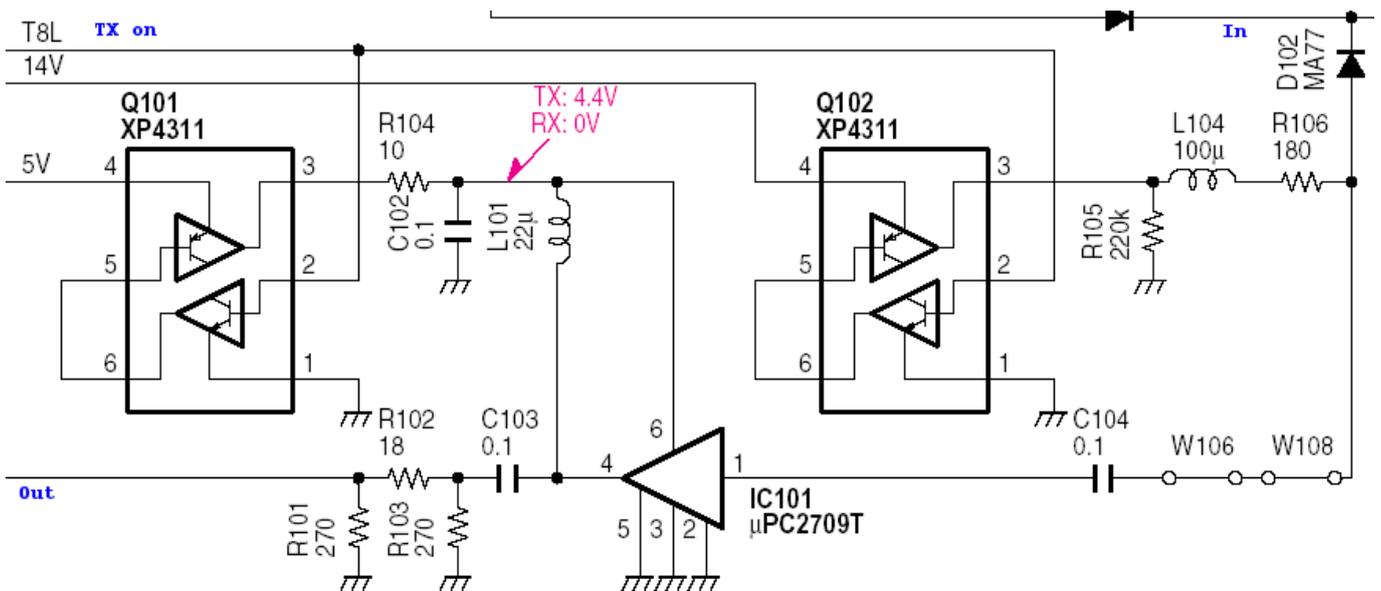
Jetzt wird es Zeit für den Schaltplan dieses Pre-Drivers:

Beim Senden wird die Versorgungsspannung ca. 4.4V von Q101 korrekt zu IC101 durchgeschaltet. Dies geschieht mit Q101 der T8L (das Signal für Senden) nimmt und 5V durchschaltet. Nach Filterung und Entkopplung gehen die grob 4.4V als Spannungsversorgung zum IC101. Dieser ist mit 4.5V ... 5.5V gespect. Damit kann eine Schädigung durch die Betriebsspannungsleitung ausgeschlossen werden. In der Nähe sind auch keine besonders „heissen“ Teile, Anschlüsse nach aussen o.ä. so das ESD auch nicht die Ursache war. Die Stromaufnahme läßt sich beim Senden als Spannungsabfall über R104 nachmessen und man kommt auf 12,5mA. Bei 4.4V sollten es so 16 .. 17 mA laut Spec. sein.

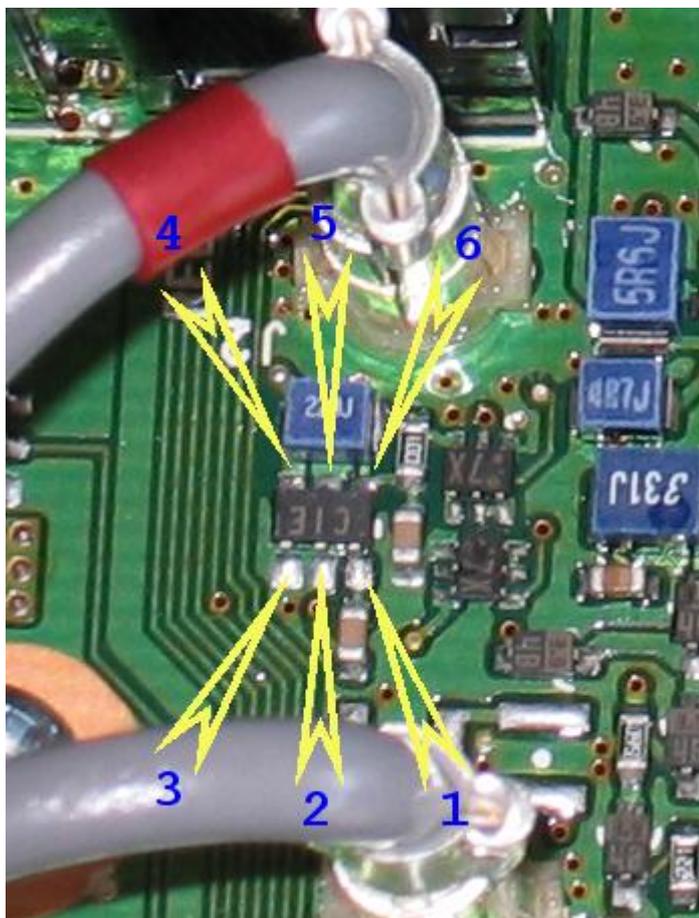
Misst man am Ein und am Ausgang nach, stellt man fest, das dieses IC nicht +20dB sondern -10dB macht ... Daher kam also der Leistungsabfall von 30dB:

Pin	Bedeutung
1	Input
2	GND
3	GND
4	Output
5	GND
6	VCC 4.5 ... 5.5V

Damit war der Fehler gefunden. Auf der NEC Seite ist diese Teil nicht mehr gelistet. Sieht man bei DIGIKEY nach, ist das IC als „Obsoleted by Manufacturer“ gekennzeichnet. Damit ist man bei der Ersatzteilbeschaffung voll auf ICOM angewiesen ... In der Hoffnung das die Lager groß genug sind ...
