# Tevion MD9385 Flachbettscanner

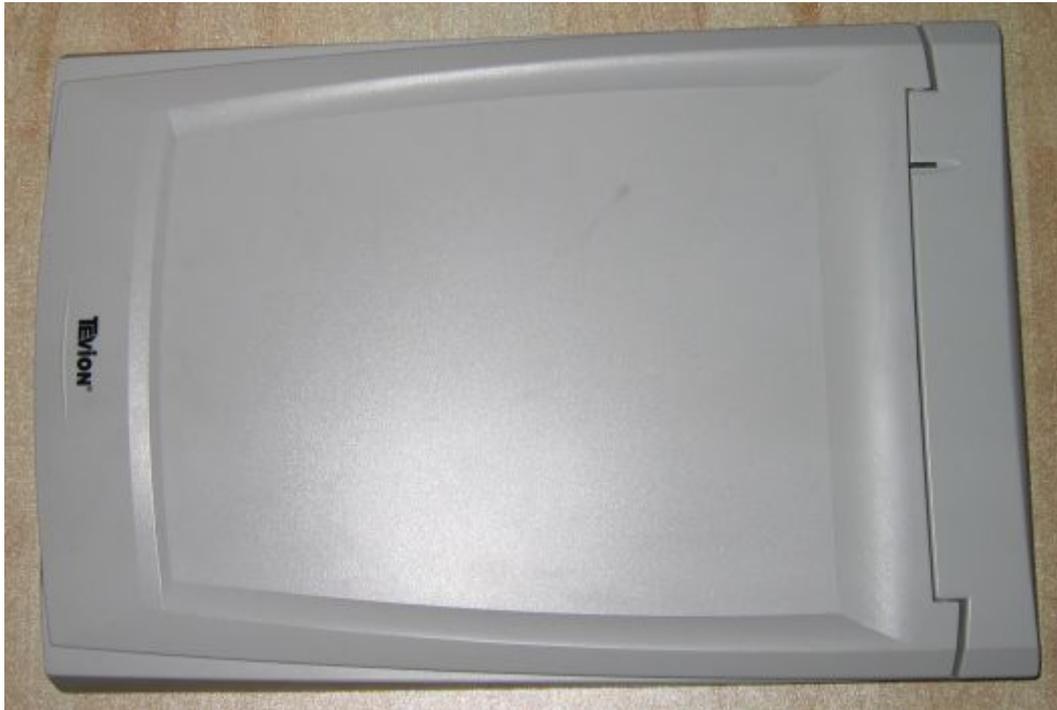
Bis vor ein paar Wochen lief mein Tevion Flachbettscanner noch gut, nun kamen an 2 Stellen im gescannten Bild hellere Querstreifen. Der Fehler war schnell gefunden : Das Verbindungskabel zwischen Scan-Kopf und der Platine kräuselte sich im Gehäuse und lies den Scan-Kopf „springen“.

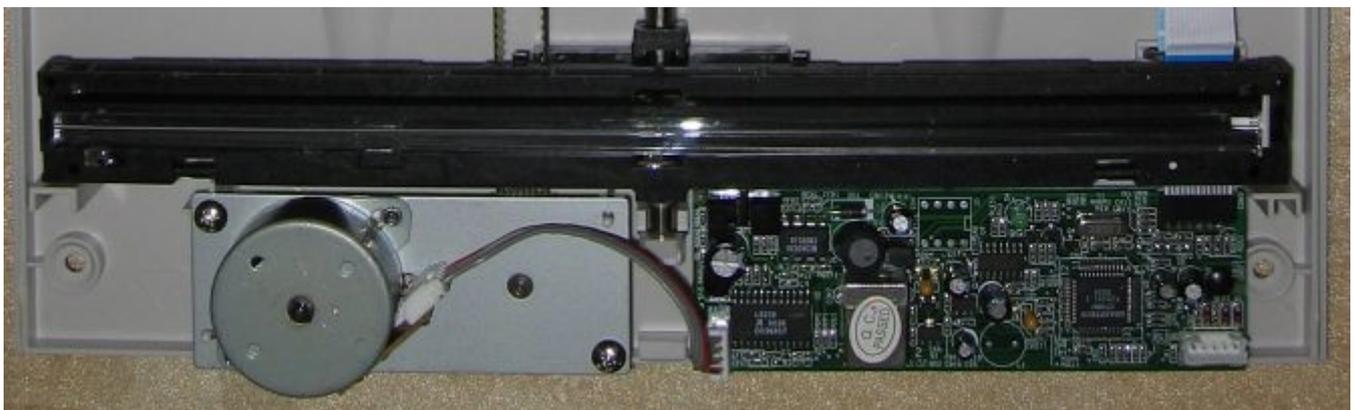
An den roten Kreisen die Schrauben rausdrehen, an den Rechtecken die Plastiknasen eindrücken und dann das ganze Gehäuse abheben.

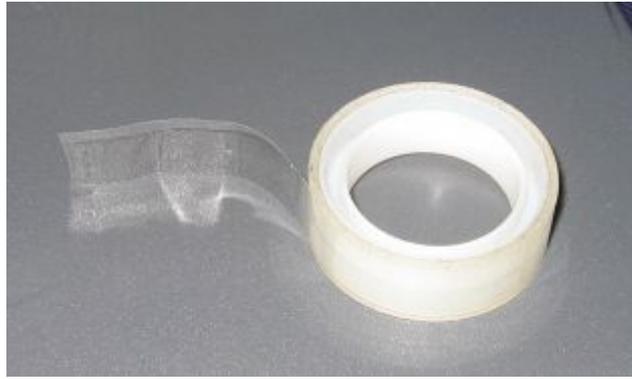
Nun brauchen wir noch möglichst dünnes (und damit billiges) Klebeband. Gab es das nicht letzts im Angebot ??

Das kleben wir dann auf das gesamte Flachbandkabel. Damit „verknüllt“ es nicht so schnell und der Kopf springt nicht mehr.
