Sony Ericsson M600 Simkarten Fehler

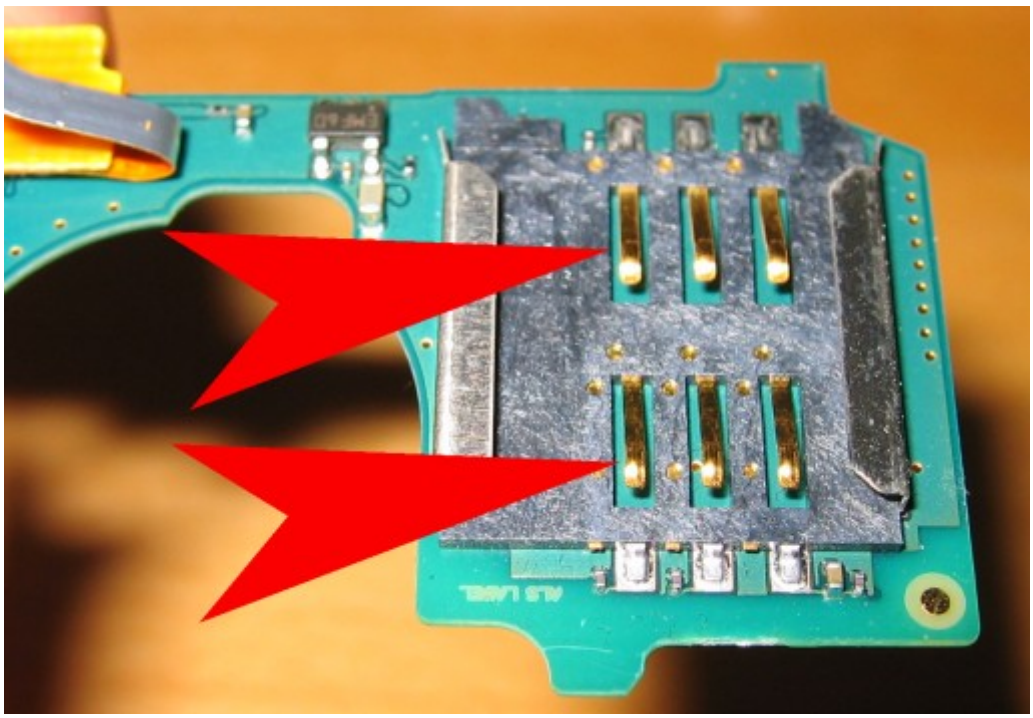
Leider gab es in den letzten Wochen immer häufiger den Fehler das der Kontakt zwischen SIM-Karte und Handy gestört war. Das merkt man leider erst wenn man nach einem Tag mal wieder aufs Handy schaut und plötzlich die Provider-Kennung fehlt. Das Handy war damit den ganzen Tag gar nicht eingebucht und ich damit auch nicht erreichbar. Am Anfang half es noch die SIM-Karte ein paar mal rein/raus, als das auch nicht mehr ging und jede kleine Erschütterung zu diesem Fehler führte, platzte mir endgültig der Kragen. Was war da eigentlich los ? Reparabel oder wegschmeissen ?

13. Platine herausnehmen. Auf der Unterseite ist der SIM-Karten Halter. Vorsichtig alle 6 Kontaktfedern wieder etwas weiter nach oben biegen so das diese mehr Kraft auf die SIM-Karte ausüben.

Damit wäre die Kontaktschwäche erst mal behoben. Nach dem Zusammenbau in umgekehrter Reihenfolge musste nur die Uhr neu eingestellt werden, ansonsten waren bei mir alle Daten weiterhin vorhanden.
