Tevion MD9385 Flachbettscanner

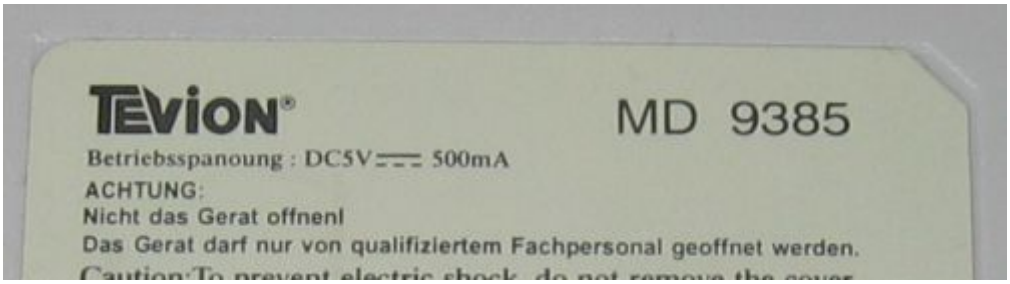
Bis vor ein paar Wochen lief mein Tevion Flachbettscanner noch gut, nun kamen an 2 Stellen im gescannten Bild hellere Querstreifen. Der Fehler war schnell gefunden : Das Verbindungskabel zwischen Scan-Kopf und der Platine kräuselte sich im Gehäuse und lies den Scan-Kopf „springen“.

Das kleben wir dann auf das gesamte Flachbandkabel. Damit „verknüllt“ es nicht so schnell und der Kopf springt nicht mehr.

Das wars auch schon. Der Scanner läuft wieder einwandfrei und schon konnten wir ein Gerät vor dem Elektronikschrott bewahren.
