# Icom IC-703

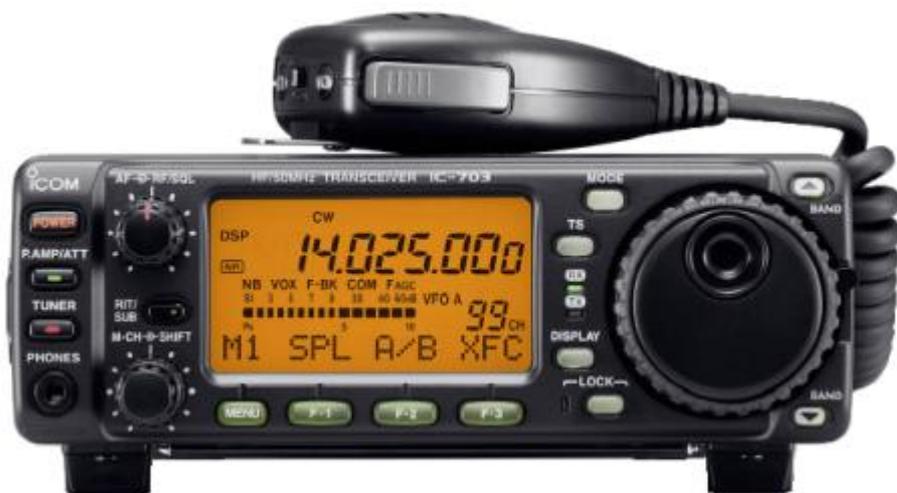
Nach langen Vergleichen entschied ich mich diesen Sommer für ein Icom 703 Kurzwellenfunkgerät. In meinem Urlaub in der Schweiz passierte es dann. Nach einer Verbindung mit Russland gab die Kiste plötzlich keine Leistung mehr ab. Der Schlimme Verdacht war eine Durchgebrannte Endstufe - Vorstellen konnte ich mir dies allerdings nicht ...

Wieder Zuhause angekommen gings an die Fehlersuche. Das Icom 703 nahm weniger Strom beim Senden auf wie für 10W erforderlich und es kamen insgesamt ca. 30dB zu wenig heraus. Damit war klar, warum im Urlaub keine Verbindungen mehr zustande kam - mit 10mW in der Schweiz ...

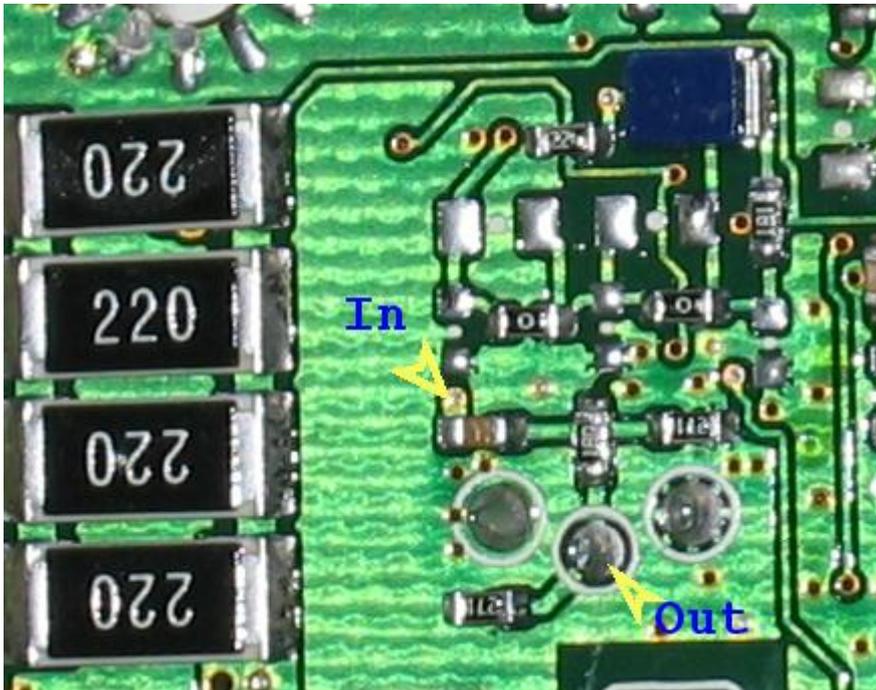
Die Schaltung teilt sich an der gestrichelten Linie in 2 Platinen auf. Misst man die Endstufen Q200/Q150/Q101 durch, stellt man fest, das diese die jeweils geforderte Verstärkung erreichen und korrekt mit Spannung versorgt sind. Hieran liegt es also nicht. Einzig die Ansteuerung ist um 30dB zu gering. Auf der zweiten Platine misst man kurz das Dämpfungsglied ATT durch, damit war aber auch alles in Ordnung. Der Fehler musste also noch weiter vorne liegen.
