# Batterie Erlebnis

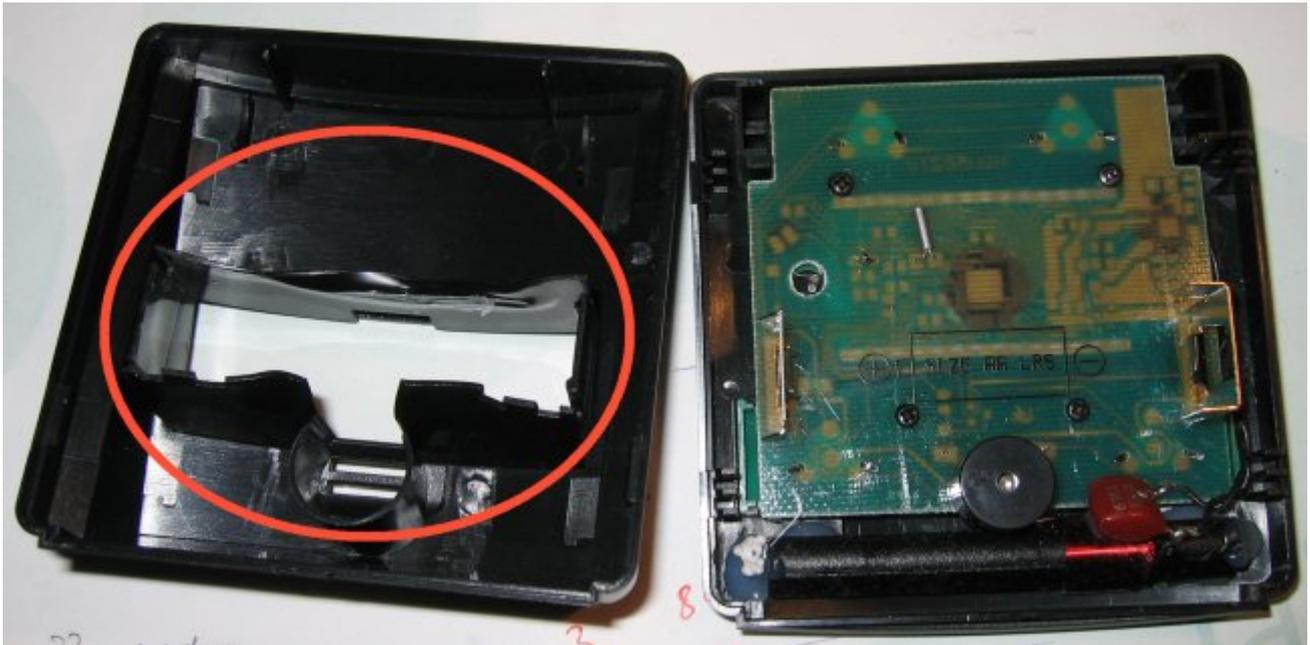
Also Batterie schnell raus und Schaden begutachten :

Das Batterie-Fach war angeschmort, aber ansonsten alles i.o. An der Batterie hatte sich die durchsichtige Plastikfolie abgelöst. Problem verstanden, also neue Batterie rein und die alte auf dem Schreibtisch liegen lassen.... für 3 Tage ...

Bitte entschuldigen Sie, dass es uns nicht geglückt ist, Ihre Erwartungen mit einem unserer Produkte auf Anhieb zu erfüllen. Wie bereits telefonisch besprochen, können wir bei dem von Ihnen beschriebenen Fall von einem Kurzschluss der Batterie im Gerät ausgehen.

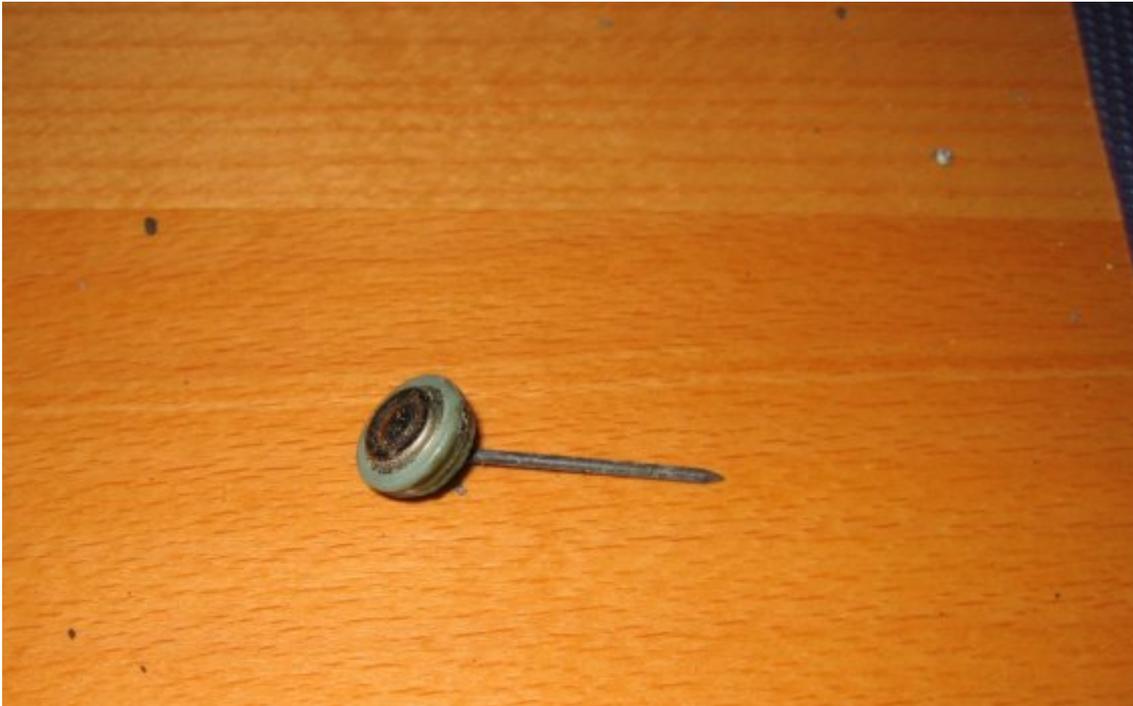
Der Minus-Pol mit Deckel lag noch am Ursprungsort:

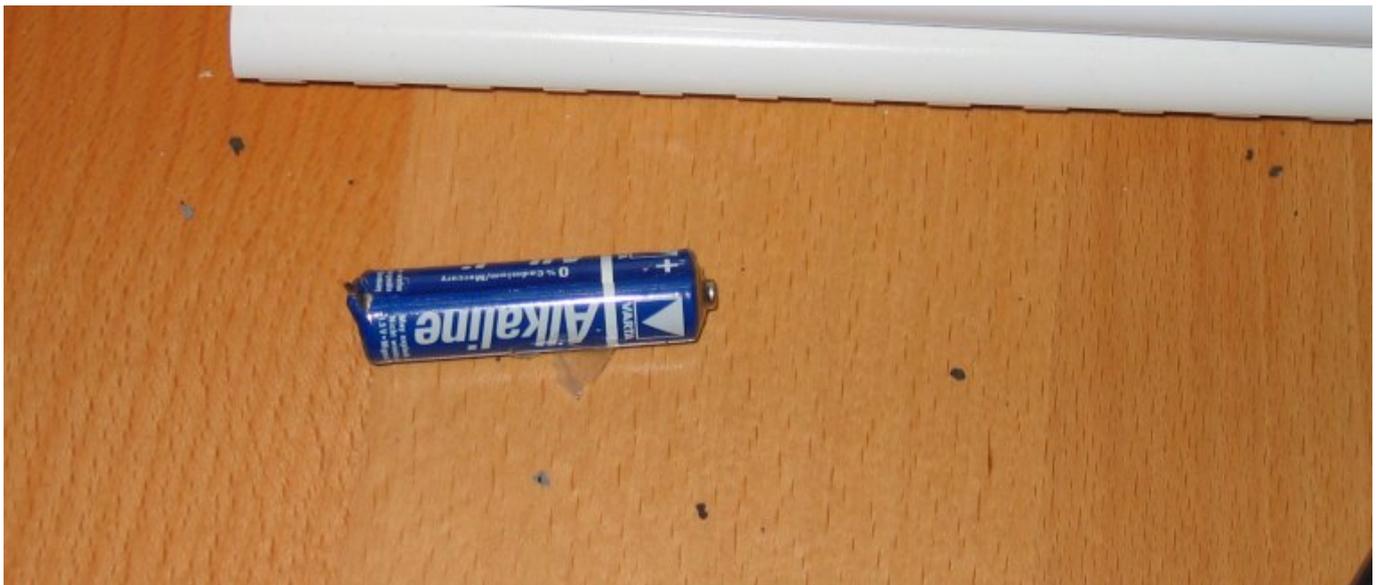
Die Batterie selber war über eine Strecke von 1,6m geflogen.

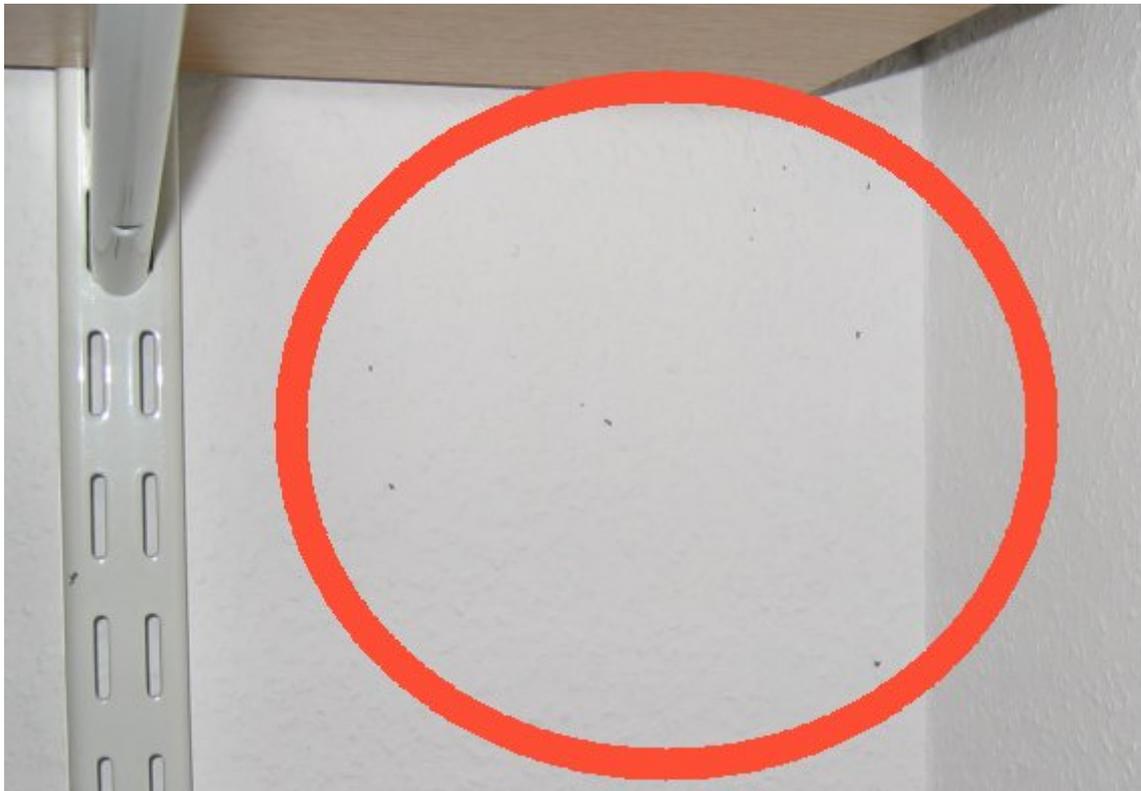
Das „Treibmittel“ lag überall verteilt und befand sich sogar noch 1,2m in der anderen Richtung an meiner Tapete !

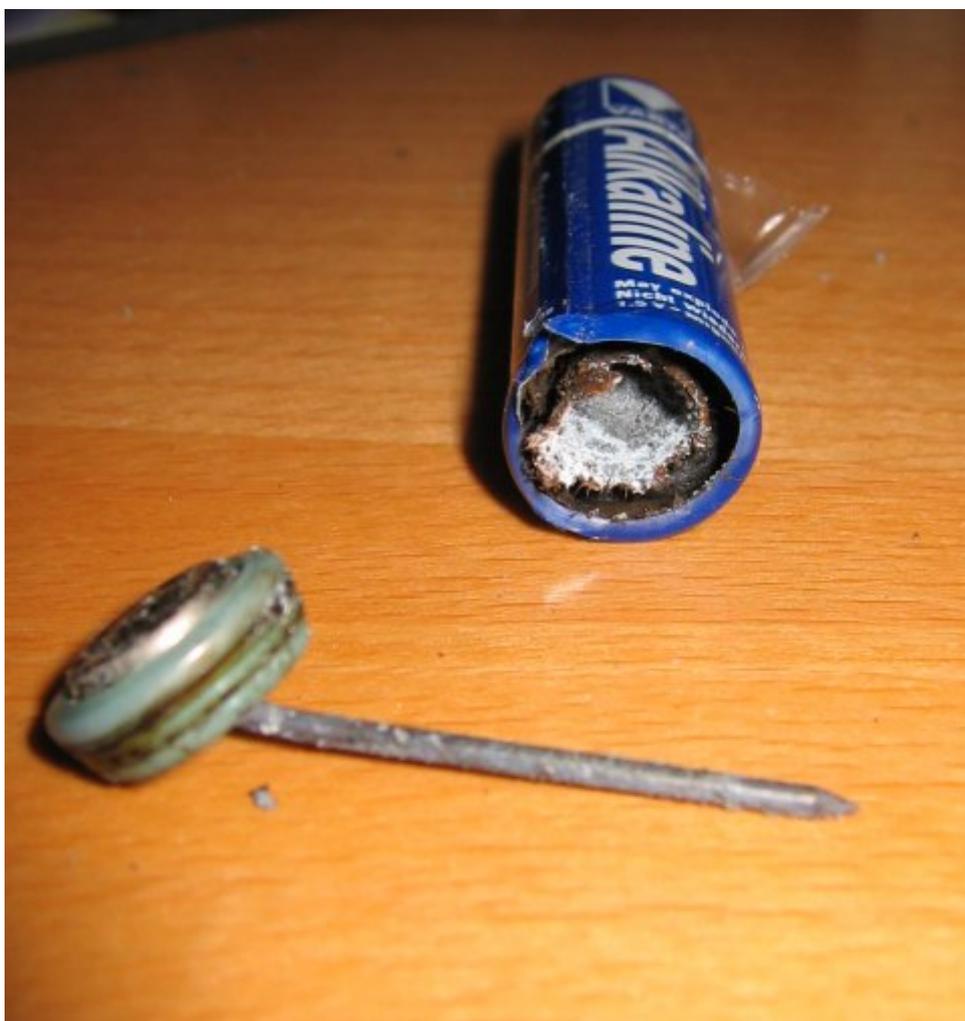
Hallo Varta, was ist denn hier passiert ?? Eine Batterie mit fest eingebautem 3 Tages Selbstzerstörungs-Mechanismus ??

Um bei einem Batteriefehler oder auch bei einer falschen Anwendung einen zu starken inneren Druckaufbau in der Batterie zu verhindern, ist eine Berstmembran eingebaut, die dann öffnet und damit ein Bersten verhindert.

Offensichtlich hat diese Berstmembran im vorliegenden Fall nicht geöffnet. Trotz umfangreicher und sorgfältiger Kontrollen jeder einzelnen Batterie lässt sich offensichtlich ein derartiger Ausreißer nicht mit absoluter Sicherheit ausschließen.
